Betonherstellingen- en renovaties

## Case : Koepeldak van brouwerij

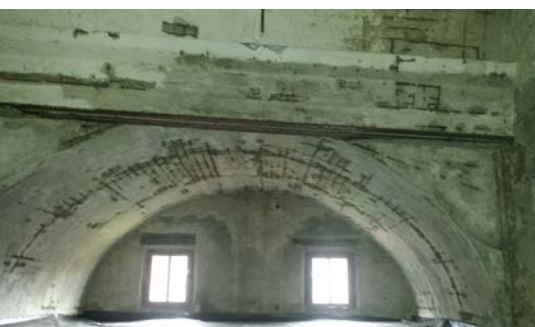
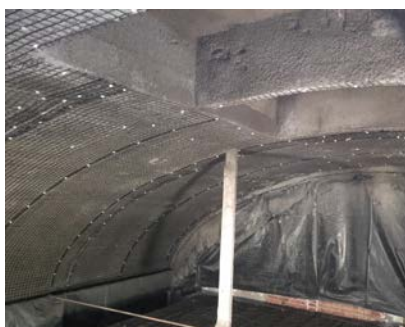
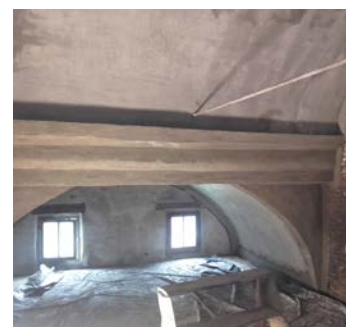
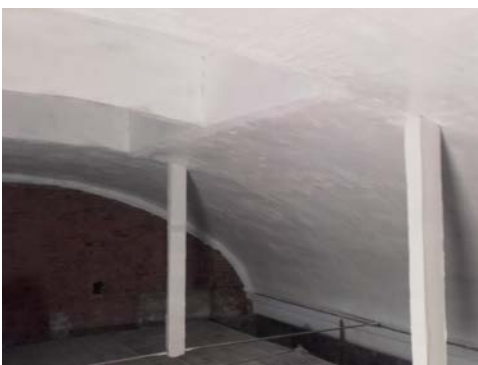
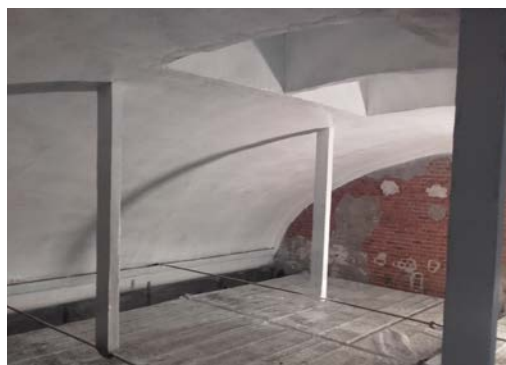
In een brouwerij opgericht begin 1900 werd een grondig betonherstel uitgevoerd aan de betonnen koepel-dakconstructie. Deze prefab betonnen structuur opgebouwd uit dragende ribben aan de buitenzijde met aan de onderzijde een betondek van 6 tot 8 cm, behoort hoogst waarschijnlijk tot één van de oudste prefab beton-constructies uit onze streek. Door de zure dampen van het brouwproces was het beton zeer ver aangetast waardoor de wapening grotendeels was bloot komen te liggen. Regelmatig vielen betonschellen van het 8 meter hoge plafond naar beneden.

In eerste instantie werd na een grondige reiniging met water/zandstraal techniek de binnenzijde van de koepel aangepakt. Een carbonatatie remmend

product werd via impregnatie aangebracht. Hierna werd een eerste hechtlaag met vezelversterkte krimpcompenserende mortel aangebracht.

Aangezien de belangrijke aantasting aan de oude wapening werd een carbonnet geplaatst om de structuur voldoende sterkte te geven. Dit werd degelijk verankerd aan het oude beton maar vooral aan de dragende ribben.

Via spuittechniek werden vervolgens 2 lagen vezelversterkte krimpcompenserende mortel aangebracht welke handmatig werd gladgestreken.

Zo ontstond een “nieuwe” versterkte betonkoepel hangend aan de bestaande ribben. Na afwerking werd een damp-open carbonatatie-remmende coating aangebracht.

In 2de fase werd de buitenzijde vernieuwd.

Oude teerlagen werden verwijderd, het nodige lokale betonherstel werd uitgevoerd en waterdichte PMMA-coating werd aangebracht.
