Betonherstellingen- en renovaties

## Case : Koepeldak van brouwerij

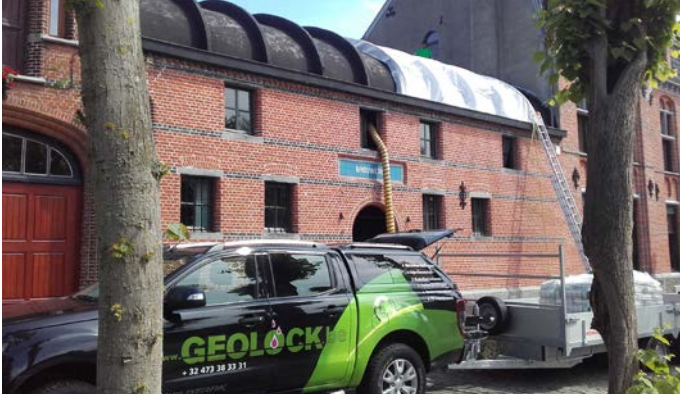
In een brouwerij opgericht begin 1900 werd een grondig betonherstel uitgevoerd aan de betonnen koepel-dakconstructie. Deze prefab betonnen structuur opgebouwd uit dragende ribben aan de buitenzijde met aan de onderzijde een betondek van 6 tot 8 cm, behoort hoogst waarschijnlijk tot één van de oudste prefab beton-constructies uit onze streek. Door de zure dampen van het brouwproces was het beton zeer ver aangetast waardoor de wapening grotendeels was bloot komen te liggen. Regelmatig vielen betonschellen van het 8 meter hoge plafond naar beneden.

In eerste instantie werd na een grondige reiniging met water/zandstraal techniek de binnenzijde van de koepel aangepakt. Een carbonatatie remmend

product werd via impregnatie aangebracht. Hierna werd een eerste hechtlaag met vezelversterkte krimpcompenserende mortel aangebracht.

Aangezien de belangrijke aantasting aan de oude wapening werd een carbonnet geplaatst om de structuur voldoende sterkte te geven. Dit werd degelijk verankerd aan het oude beton maar vooral aan de dragende ribben.

Via spuittechniek werden vervolgens 2 lagen vezelversterkte krimpcompenserende mortel aangebracht welke handmatig werd gladgestreken.

Zo ontstond een “nieuwe” versterkte betonkoepel hangend aan de bestaande ribben. Na afwerking werd een damp-open carbonatatie-remmende coating aangebracht.
